COMUNE DI TRICASE

LAVORI DI VARIANTE E AMPLIAMENTO DELLA “PIASTRA”,
NUOVA REALIZZAZIONE DEL PRONTO
SOCCORSO/ACCETTAZIONE E SISTEMAZIONE AREE
ESTERNE DELL’OSPEDALE “CARDINALE G. PANICO”

RELAZIONE GEOLOGICA SULLE INDAGINI, CARATTERIZZAZIONE E MODELLAZIONE GEOLOGICO-TECNICA DEL SITO

Ruffano, settembre 2024

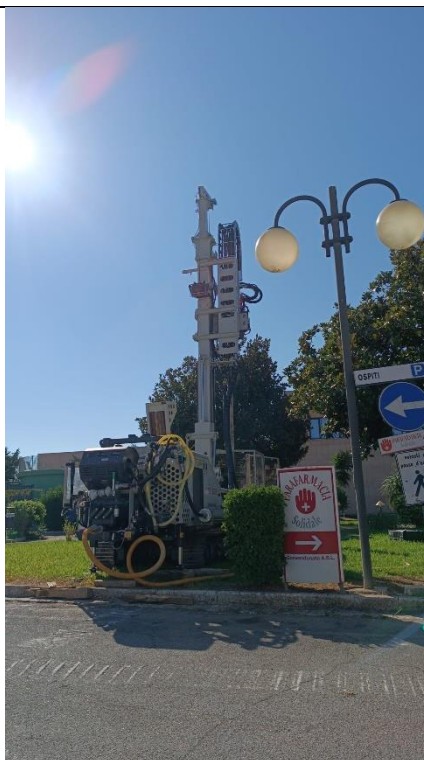
Esecuzione sondaggio S1

Sonda perforatrice	Comacchio GEO602
Diametro del foro	Ø 101
Profondità raggiunta	15 m
Inclinazione del foro di sondaggio	verticale
Tecnica di scavo	A rotazione a carotaggio continuo
Cassette catalogatrici	3

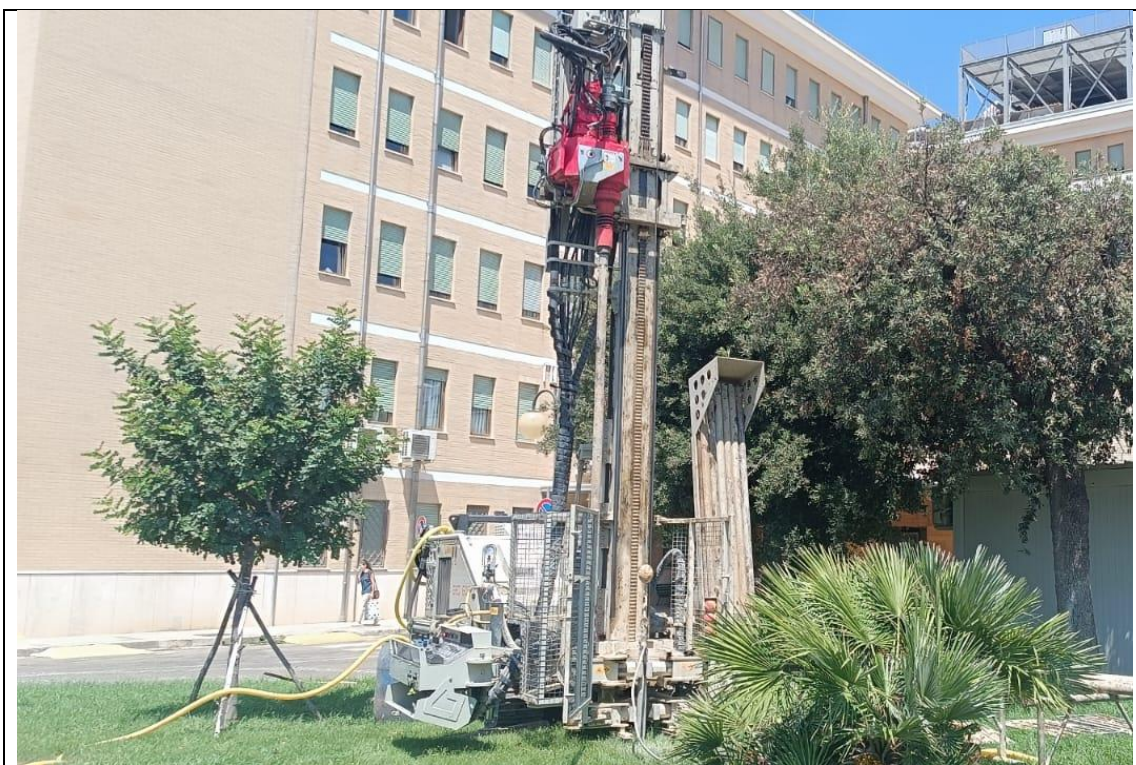
Esecuzione sondaggio S2

Sonda perforatrice	Comacchio GEO602
Diametro del foro	Ø 101
Profondità raggiunta	30 m
Inclinazione del foro di sondaggio	verticale
Tecnica di scavo	A rotazione a carotaggio continuo
Cassette catalogatrici	6

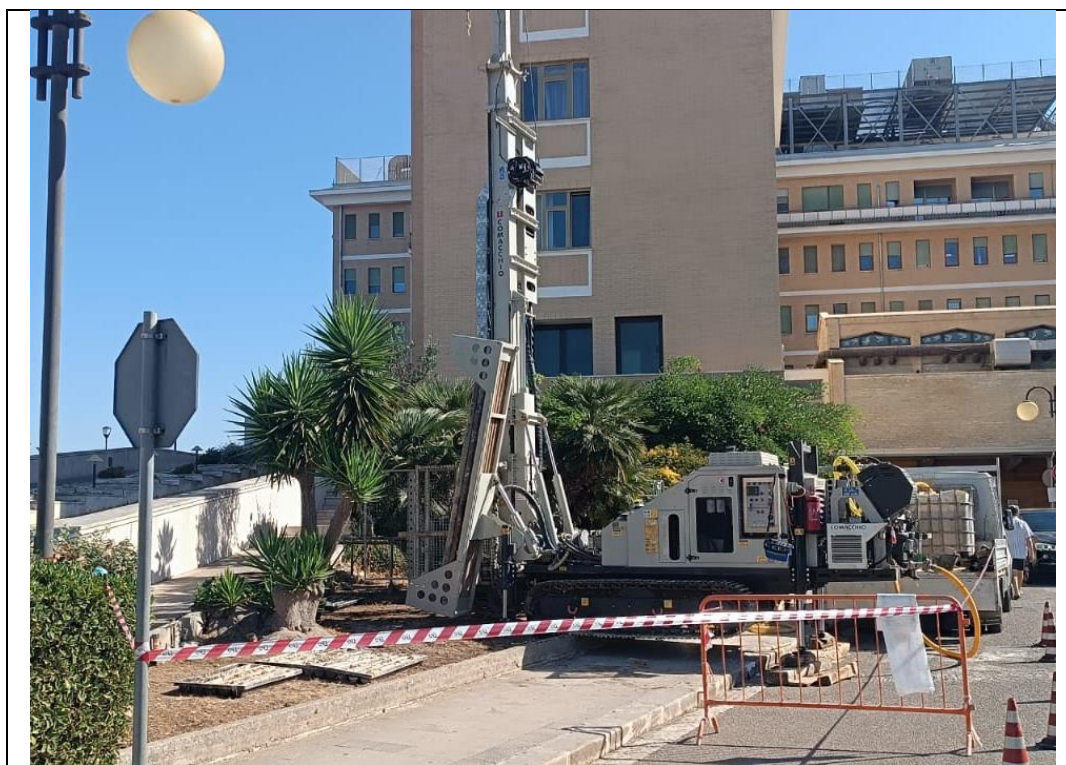
Esecuzione sondaggio S3

Sonda perforatrice	Comacchio GEO602
Diametro del foro	Ø 101
Profondità raggiunta	15 m
Inclinazione del foro di sondaggio	verticale
Tecnica di scavo	A rotazione a carotaggio continuo
Cassette catalogatrici	3

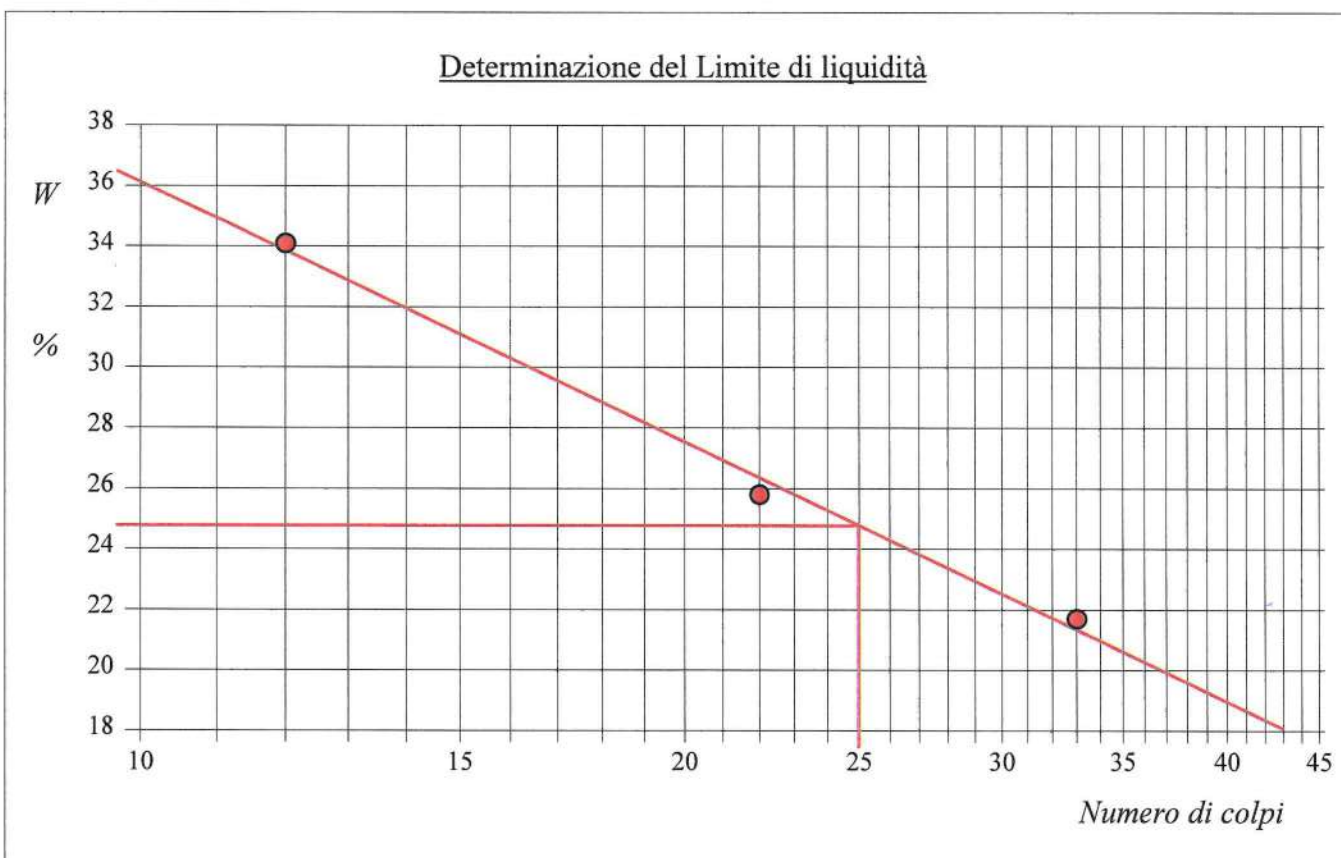
Limite di liquidità	24.8 %	La prova è stata eseguita sulla frazione granulometrica passante al setaccio n° 40 (0.42 mm)
Limite di plasticità	11.9 %	
Indice di plasticità	12.9 %

LIMITE DI LIQUIDITA'					LIMITE DI PLASTICITA'		
Numero di colpi	12	22	33		Umidità (%)	12.0	11.8
Umidità (%)	34.1	25.8	21.7		Umidità media	11.9

GHIAIA CON SABBIA ARGILLOSA E LIMOSA DI COLORE GIALLO.

CERTIFICATO DI PROVA N°: 1430/Lc/24 Allegato 1	DATA DI EMISSIONE: 31/08/24	Inizio analisi: 19/08/24
VERBALE DI ACCETTAZIONE N°: 174 del 08/08/24	Apertura campione: 19/08/24	Fine analisi: 20/08/24
COMMITTENTE: PIA FONDAZIONE DI CULTO E RELIGIONE-CARDINALE G. PANICO DI TRICASE		
RIFERIMENTO: Nuova realizzazione Pronto Soccorso/Accettazione e sistemazione aree esterne Ospedale Card. G. Panico		
SONDAGGIO: S3	CAMPIONE: C1	PROFONDITA': m 14.50-15.00
ABACO DI CASAGRANDE		
Modalità di prova: Norma UNI CEN ISO/TS 17892-12
